Een blik onder de Watershells®

Hoe is de wortelontwikkeling van bomen onder een stabiele plantplaatsconstructie met Watershells®? Daar kreeg BTL Bomendienst afgelopen zomer inzicht in tijdens de verbouwing van haar eigen kantoor. Bijzonder, want de ontwikkeling vindt plaats onder de grond.

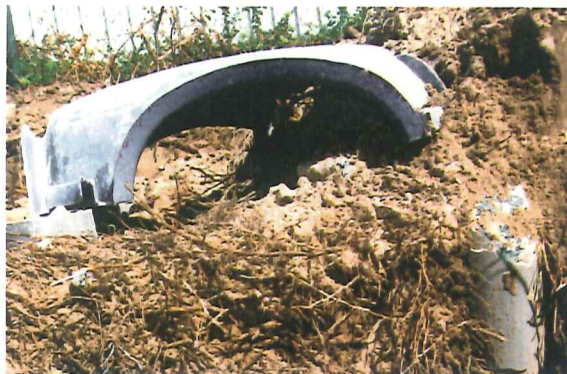
Dwarsdoorsnede van het doorwortelde profiel onder Watershells®. Funderingspaaltjes zijn zichtbaar, evenals de volledige doorworteling van alle aanwezige grond daaronder. De Watershell® werd ter illustratie teruggelegd om een idee te geven van hoe het er ondergronds uitzag.

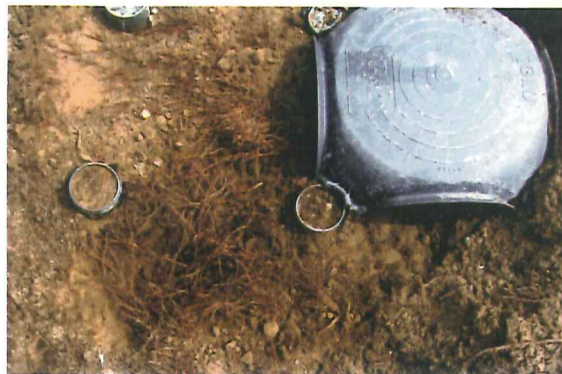
Bovenaanzicht van groeiplaats. Paaltjes waarop de Watershells® gefundeerd zijn, zijn zichtbaar. Ter illustratie werd één Watershell® teruggelegd. In 'kwadrant' linksonder is voorzichtig gegraven om de grote hoeveelheid wortels te laten zien.

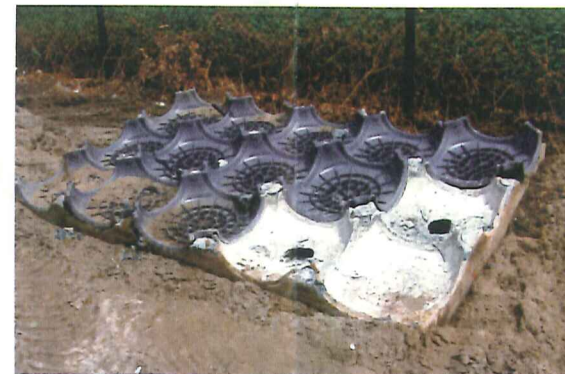
Betonnen plaat op Watershells® kan als een deksel van de groeiplaats verwijderd worden met mobiele kraan (op de foto ligt het deksel ondersteboven en rechtsonder zijn drie Watershells® verwijderd zodat u direct op beton kijkt).
